**GİSAN TERSANESİ**  
**FREE-FALL FİLİKA SERBEST DÜŞME TESTİ**  
**KAZA İNCELEME RAPORU**

**TÜRK MÜHENDİS VE MİMAR ODALARI BİRLİĞİ**  
**GEMİ MÜHENDİSLERİ ODASI**  
**İŞ SAĞLIĞI ve GÜVENLİĞİ KOMİSYONU**

**Ağustos-2008**

Tuzla Tersaneler bölgesinde yer alan Gisan Tersanesi'nde Galata Denizcilik için inşa edilmekte olan TURQUISE-T isimli gemide 11 Ağustos 2008 tarihinde "serbest düşme filika testi" sırasında bir iş kazası meydana gelmiş; bu üzücü kaza sonucunda 3 işçi hayatını kaybetmiştir.

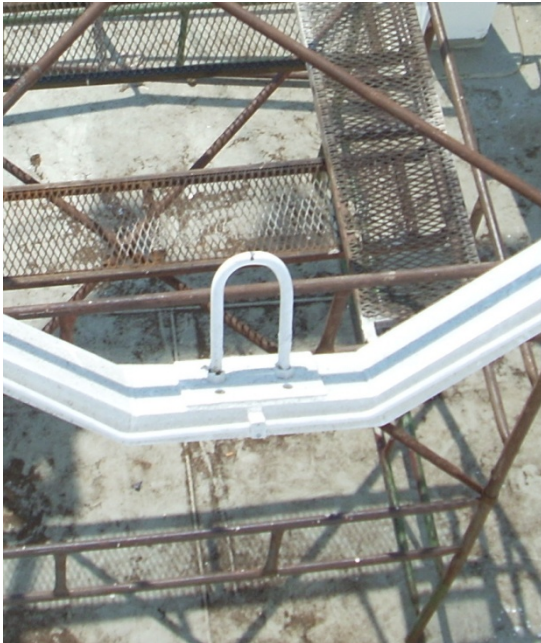
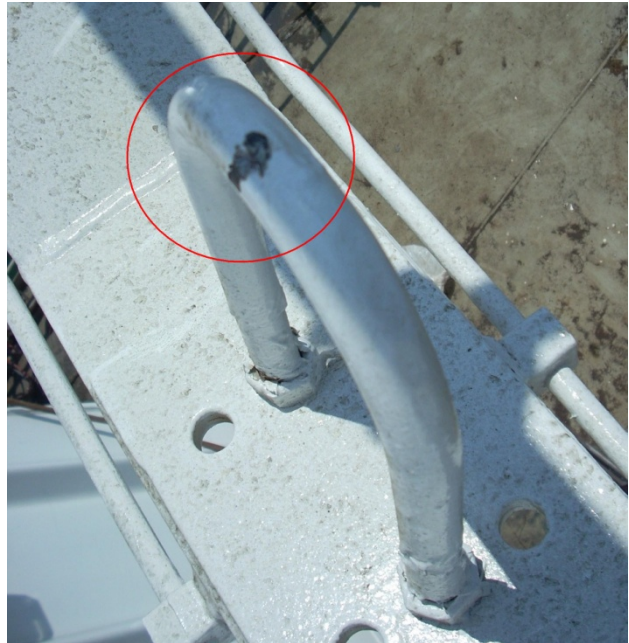
Hareketin başlamasından çok kısa bir süre sonra, filikanın kış tarafındaki kord nozullu dümen topuğu bağlantısı, filika matafora ayaklarını birbirine bağlayan V travers üzerindeki deniz bağı kelepçesine çarparak kelepçenin eğilmesine neden olmuş ve filikanın kış tarafı, çarpmanın etkisiyle yükselerek kelepçenin üzerinden geçmiştir.

Filika mataforasındaki kord nozullu dümen topuğunun çarpmasıyla hasarlanan deniz bağı kelepçesi

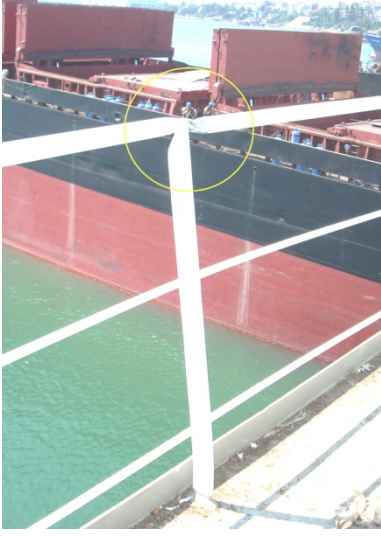
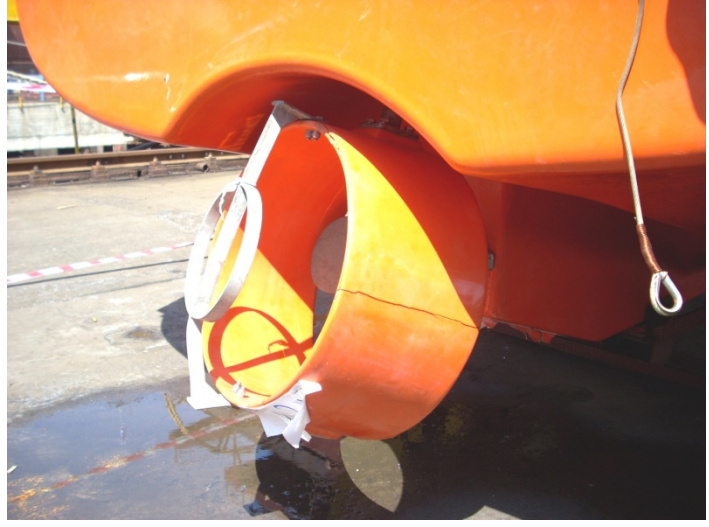
Filikanın baş tarafı matafora rampasını geçip filika kord nozullu dümen topuğu bağlantısı gemi vardavelasının hizasına geldiğinde, topuk vardavela punteline çok yakın bir bölgeden vardavela tutamağına çarpmış ve bu çarpma filikanın düşme açısını değiştirmiştir.

Çarpma neticesinde geminin vardavelasında ve filika kord nozulunda oluşan hasarlar

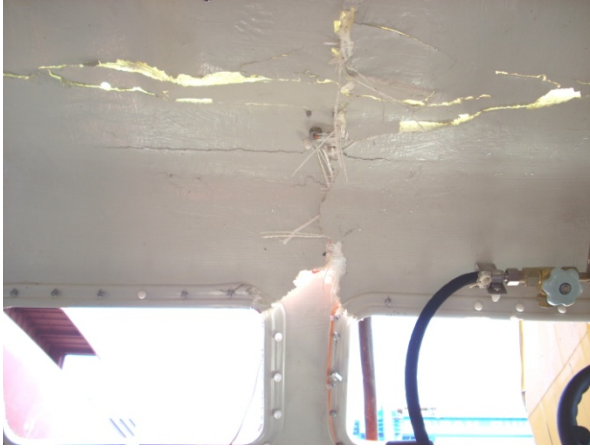
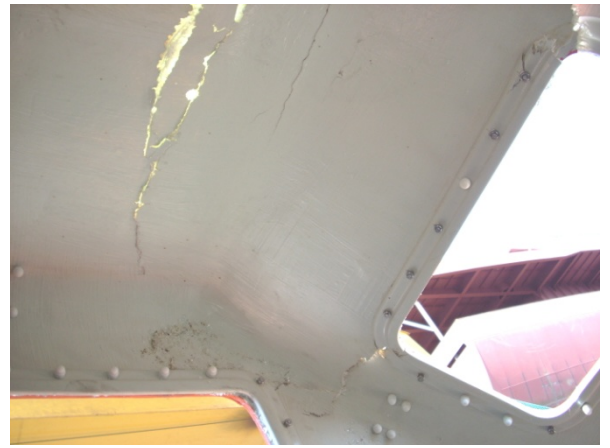
Normal koşullarda yatayla  $35^{\circ}$  -  $40^{\circ}$  arasında bir açıyla düşmesi ve baş tarafından suya girmesi beklenen filika, muhtemelen önce su yüzeyine dik pozisyona gelmiş, hareketin devamında dönmeye devam ederek, tavan kısmı alta gelecek şekilde ters durumda suyla buluşmuştur. Filikanın kış bölümünde yer alan kumanda mahallinin tavanının denize çarpması ile filikanın bu bölümünde kırık ve yırtıklar oluşmuş ve aynı zamanda filika ön ve yan camları ile giriş kapısı camı dağılmıştır.

Oluşan kırık ve yırtıklar ile dağılan camlar nedeniyle açılan boşluklardan giren deniz suyu sonucunda filika yan yatmış ve bu pozisyonda yüzer halde kalmıştır.

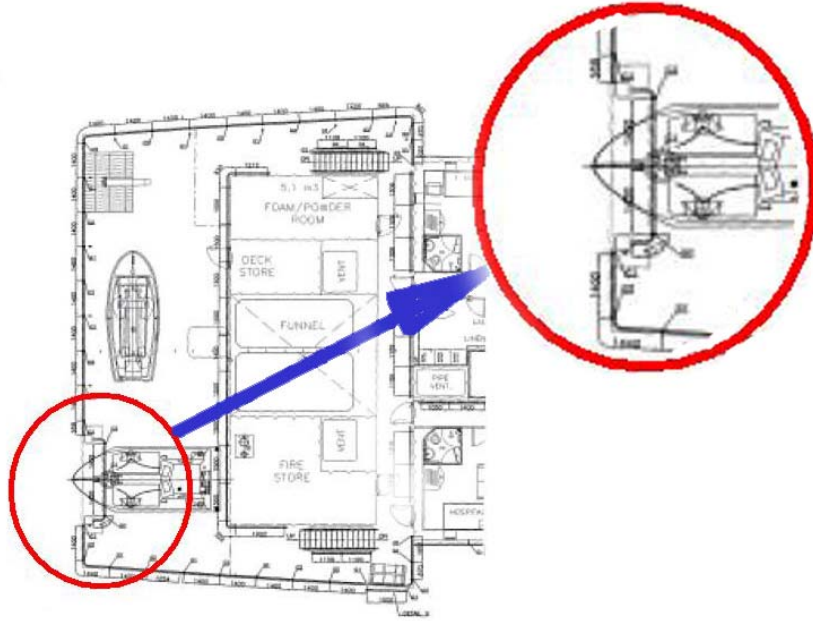
10 Temmuz 2007 tarihinde geminin klas kuruluşu olan BUREAU VERITAS–Fransız Loydu tarafından onaylanmış olan NV428-501100 no.lu "Filika İndirme ve Binme Arajman Planı"nda kış kasara güverteyi çevreleyen vardavelanın, filika mataforası hizasında, 0.8-1.0 m. kadar gemi baş tarafına doğru döndürülmüş olduğu görülmektedir. Söz konusu plana göre; vardavela bu bölgede, filika mataforası kış taraf dikmeleri (ayakları) dışarıda kalacak şekilde düzenlenmiştir.

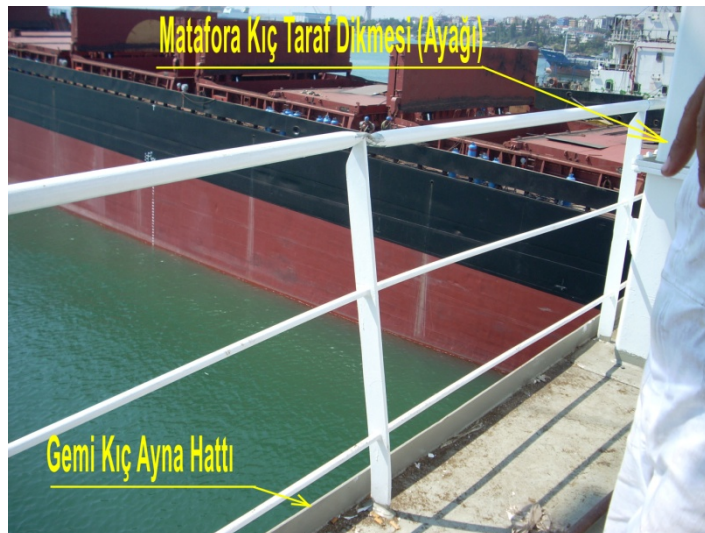
Gemideki uygulamada ise vardavela filika mataforası hizasında içeriye döndürülmeden kış ayna üst hattı hizasında aynen devam ettirilmiş; matafora kış taraf dikmeleri (ayakları) içeride bırakılmıştır. Diğer bir deyişle vardavela o bölgede, plandaki yerine nazaran yaklaşık 1 metre kadar kışa yerleştirilmiştir.

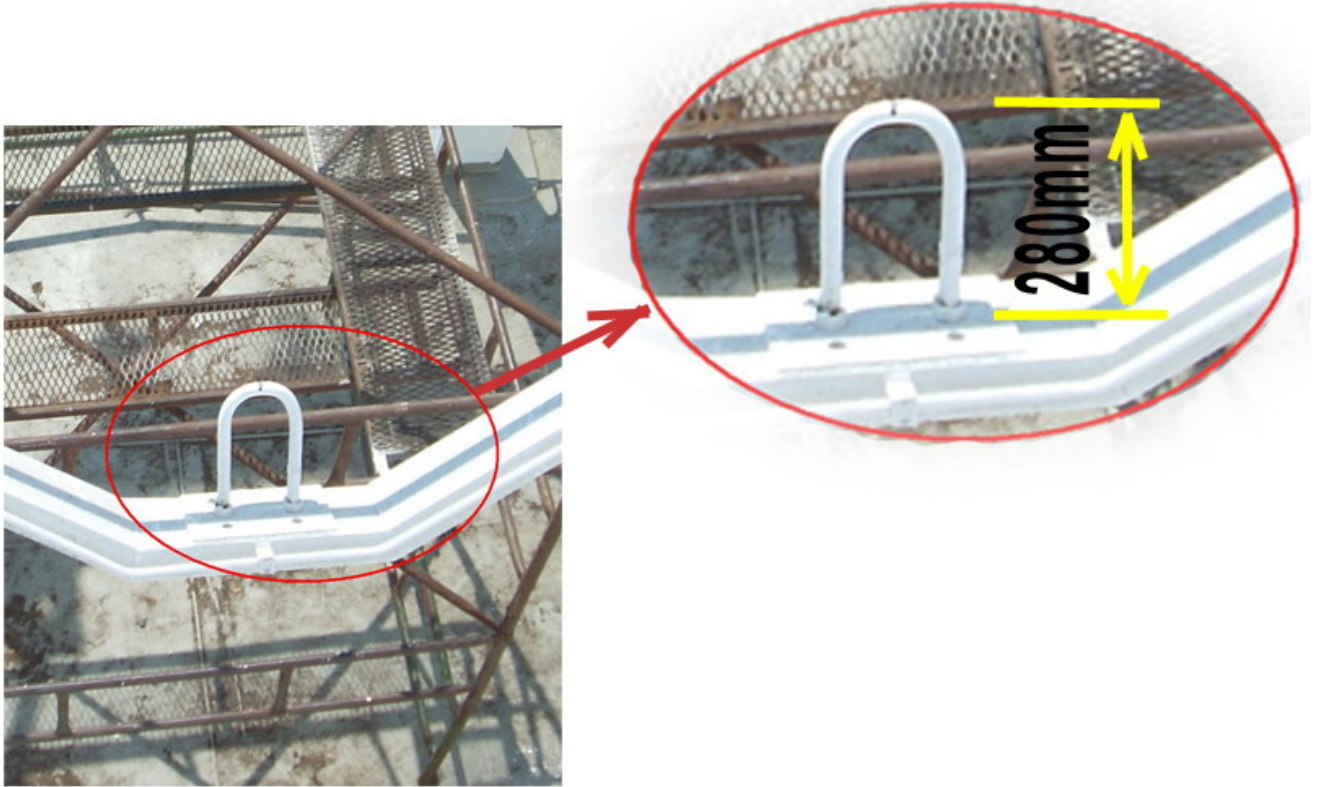
Onaylı plandan farklı dięer bir uygulama da -test sırasında filikaya henüz takılmamış olan- deniz baęı "L" elemanının geeeęi matafora üzerindeki sabitleme (merkezleme) kelepesinin, plana gre 210 mm boyda ayarlanması gerekirken bunun yapılmayıp yaklaşık 280 mm boyda bırakılmış olmasıdır. Dięer bir deyişle bu elemanın üst ucu, bulunması gereken pozisyondan yaklaşık 70 mm daha yukarıda durmaktadır.

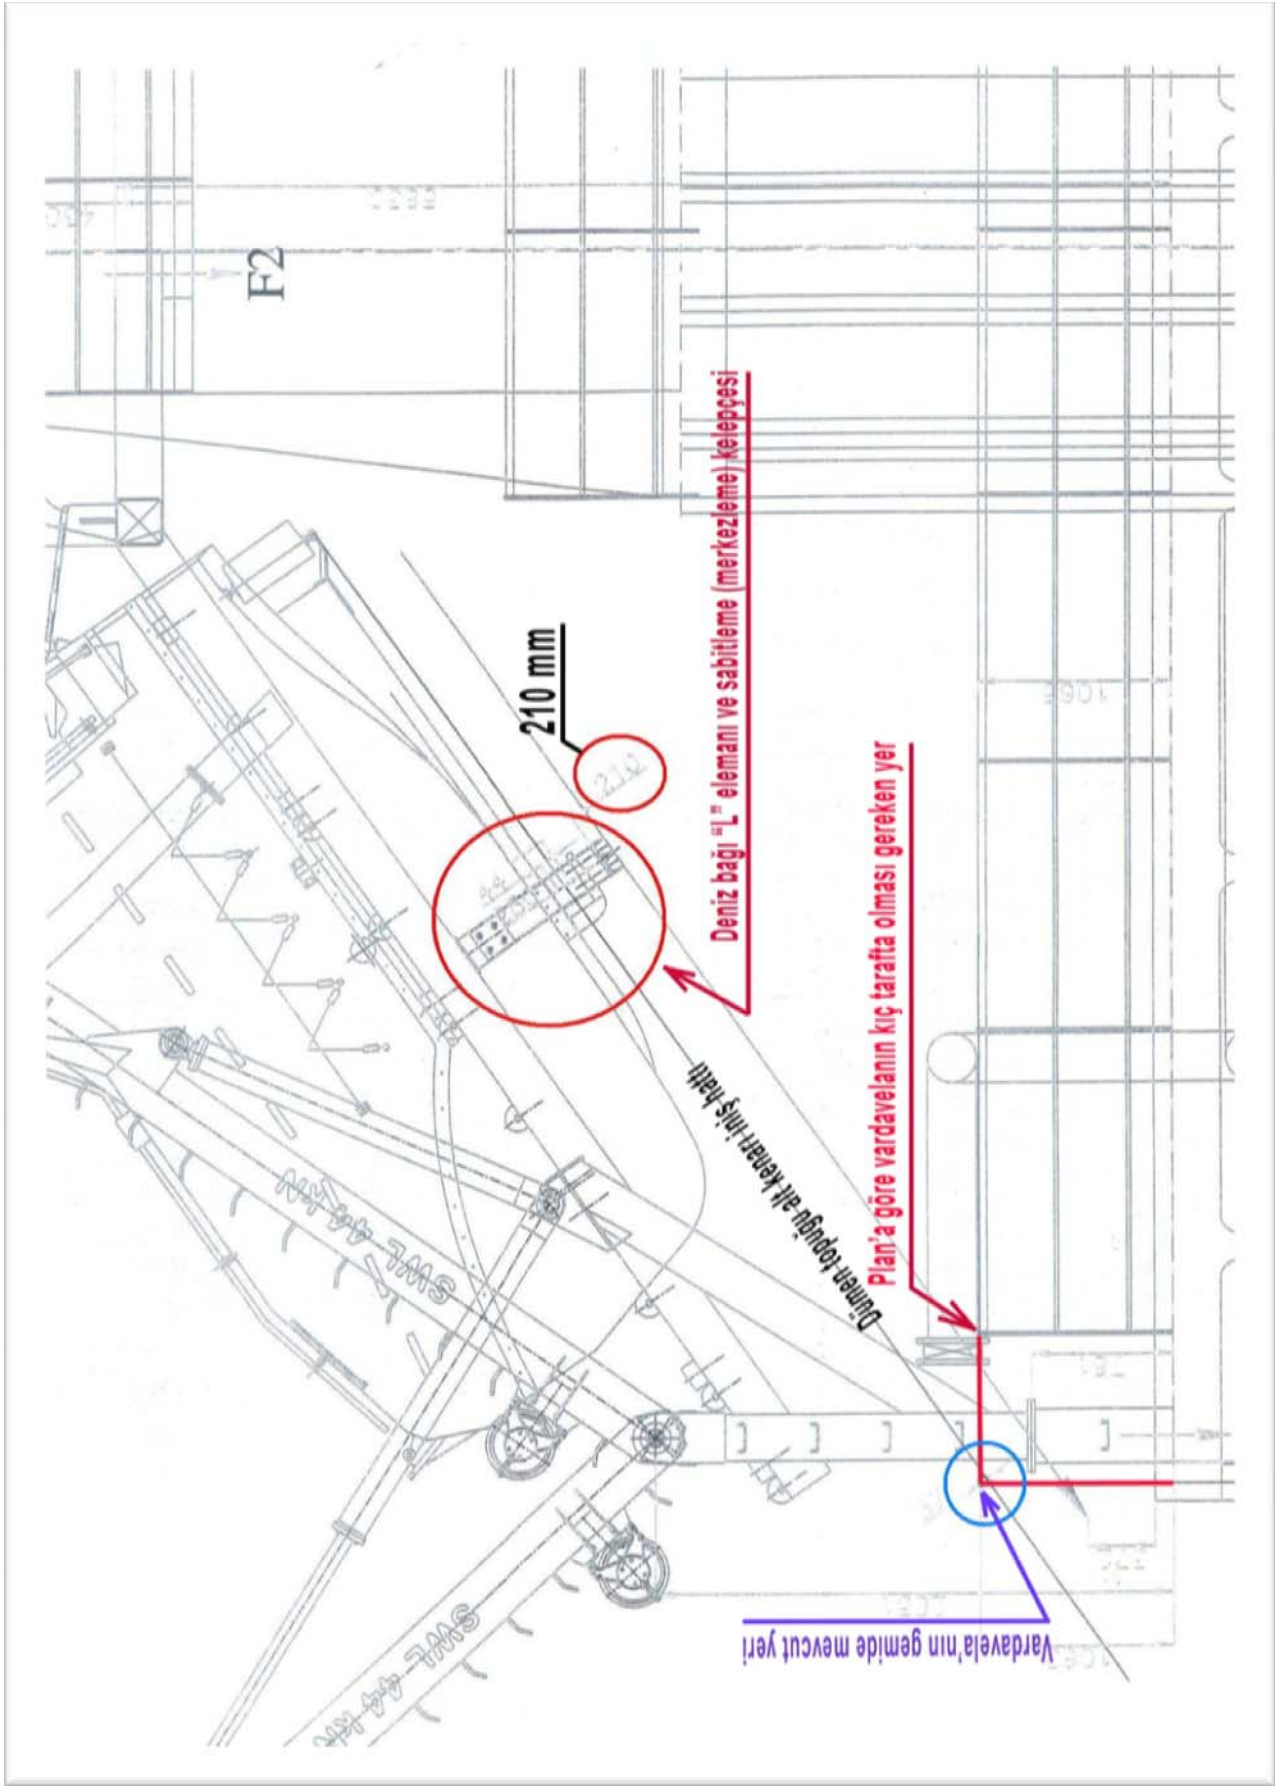
Onaylı plandan farklı olarak yapılan bu uygulamaların plana işlenmesi ve filikanın en alt ucunun inme (kayma) hattının matafora rayına paralel olarak çizilmesi halinde; filika deniz baęı kanca elemanının ve kord nozullu dümen topuęunun plandan farklı olarak yaklaşık 1 m. kı tarafa yerleştirilmiş olan vardavelaya; topuęun yine aynı şekilde plana nazaran yaklaşık 70 mm yukarıda olan sabitleme (merkezleme) kelepesine arpacaęı açık şekilde görülmektedir.

Bu durumda, gemi ve mataforada yapılan imalat ve montajların, onaylı "Filika İndirme ve Binme Arajman Planı"na gre testten önce titizlikle kontrol edilerek plana gre farklılıkların tespit edilememiş ve irdelenmemiş olması, kazanın temel nedeni olarak ortaya çıkmaktadır.

Deniz bağı "L" elemanı ve sabitleme (merkezeleme) kelepçesi

Plan'a göre vardavelanın kıç tarafına olması gereken yer

Vardavela'nın gemide mevcut yeri

Dümen topuğu alt kenar iniş hattı

- Filika ve indirme donanımı, Bayrak Devleti İdaresi veya yetkilendirdiği klas kuruluşu tarafından onaylanmış olan "Filika İndirme ve Binme Arajman Planı"na göre testten önce titizlikle kontrol edilerek -varsa- farklılıklar tespit edilmeli; gerekiyorsa düzeltilmelidir.

- Filikanın en alt ucunun inme (kayma) hattı, matafora rayına paralel olarak Plan üzerine işlenmeli, aynı işlem line teli çekilerek matafora üzerinde doğrulanmalı ve filika ve takıntılarının herhangi bir yere çarpmadan filikanın güvenli bir biçimde inebileceğinden emin olunmalıdır. Gerekli görüldüğü takdirde, filika boş vaziyette, ikincil indirme sistemi görevi de gören "gemiye geri alma vinci" yardımı ile matafora rayları üzerinde ileri-geri hareket ettirilmek suretiyle kontrol edilmelidir.
