# **BALAST TANKI BOYAMA İŞLEMİNDE GAZ BİRİKMESİ SONUCU PATLAMA**

## **ÖLÜMLÜ KAZA İNCELEME RAPORU**

**TÜRK MÜHENDİS VE MİMAR ODALARI BİRLİĞİ  
GEMİ MÜHENDİSLERİ ODASI**

Tuzla Tersaneler bölgesinde yer alan ÇELİK TEKNE Tersanesi'nde **KGS Denizcilik ve Ticaret A.Ş.** için inşa edilmekte olan **69** inşaa numaralı **VİNGA** isimli gemide

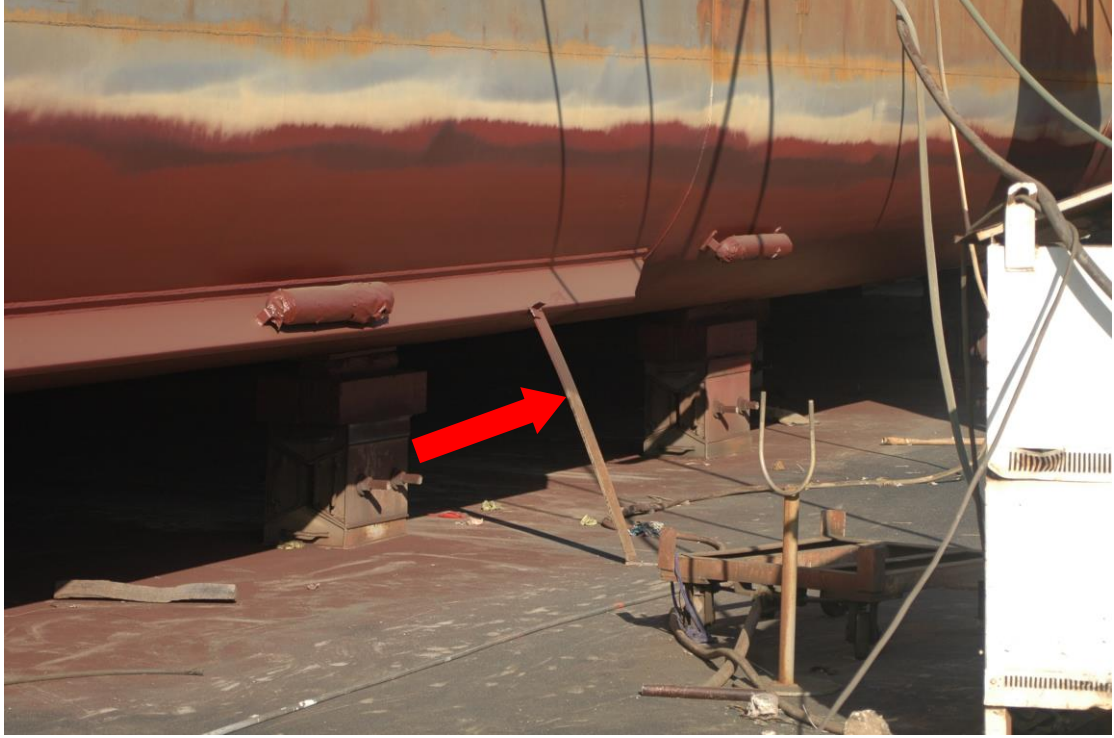
Boya pompasının topraklama kablosunun mandalının topraklama lamasına takıldığı ve gerekli izolasyon direnci ölçümlerin yetkili elektrik teknisyeni Cemal İnan tarafından yapıldığı ve 3 ohm olarak tespit edildiği belirtilmiştir. Aydınlatma için 24V AC seyyar lambalar kullanıldığı belirtilmiştir.

*Geminin uygun bir topraklama laması ile toprak hattına bağlandığı ve gemi bünyesi ile toprak arasında yeterli iletim olduğu görülmüştür.*

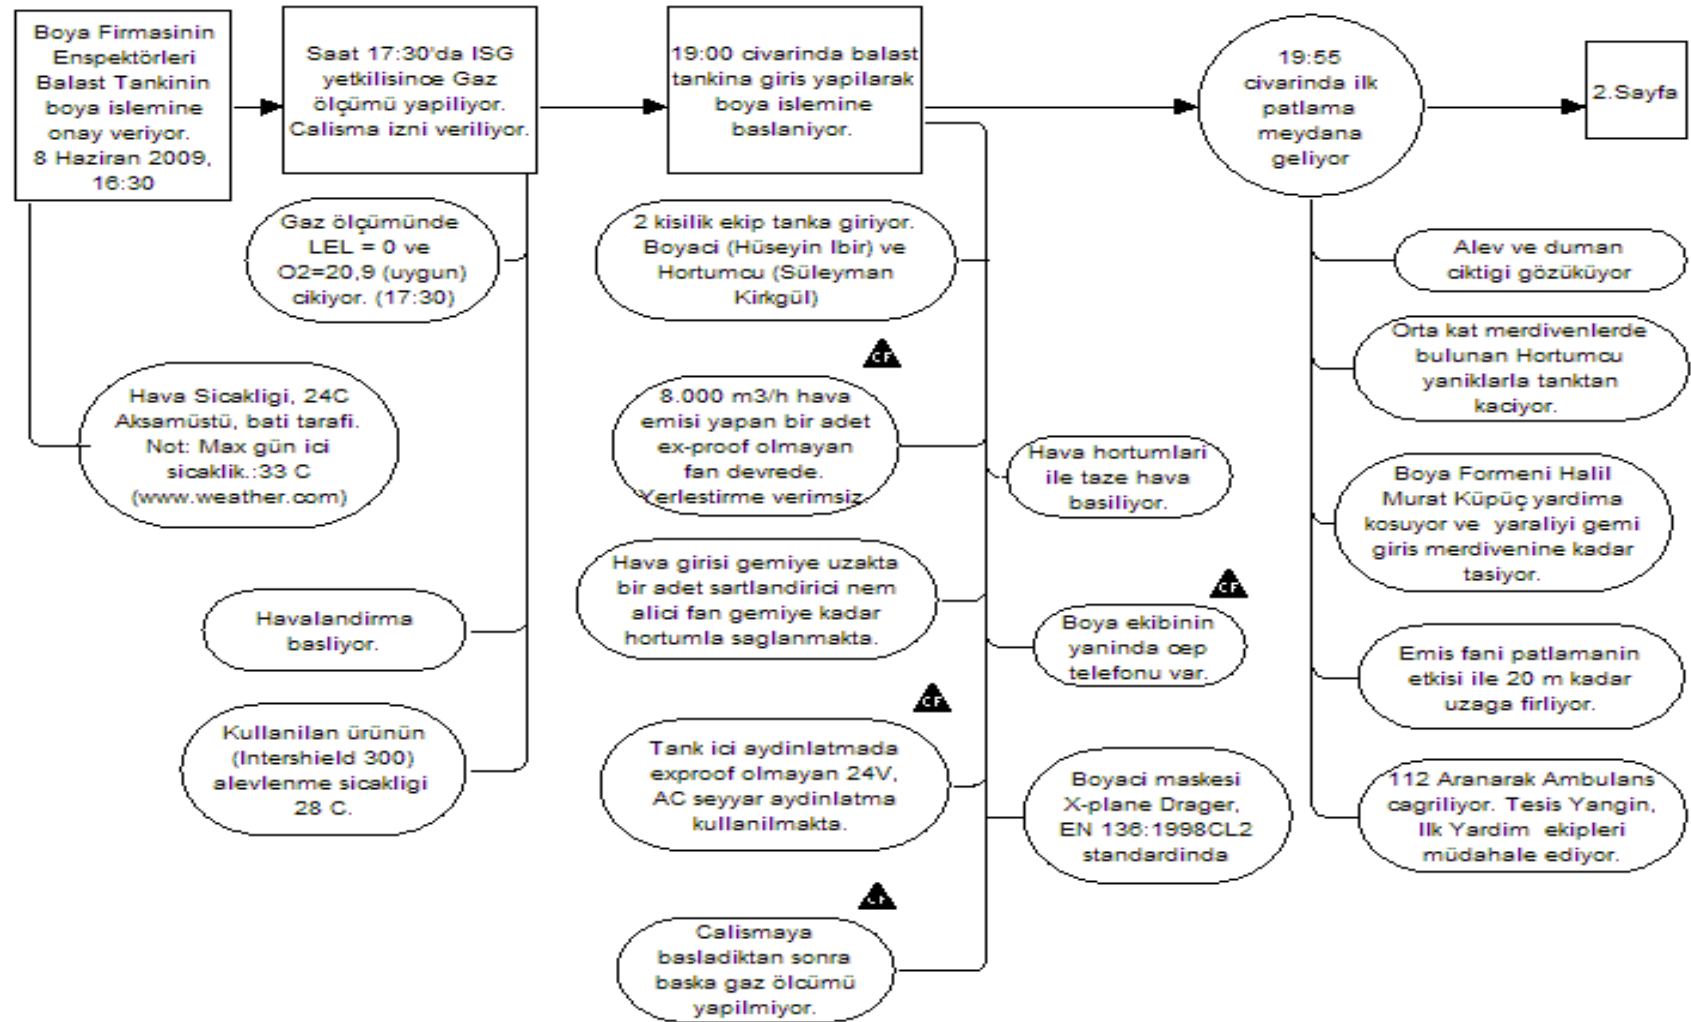
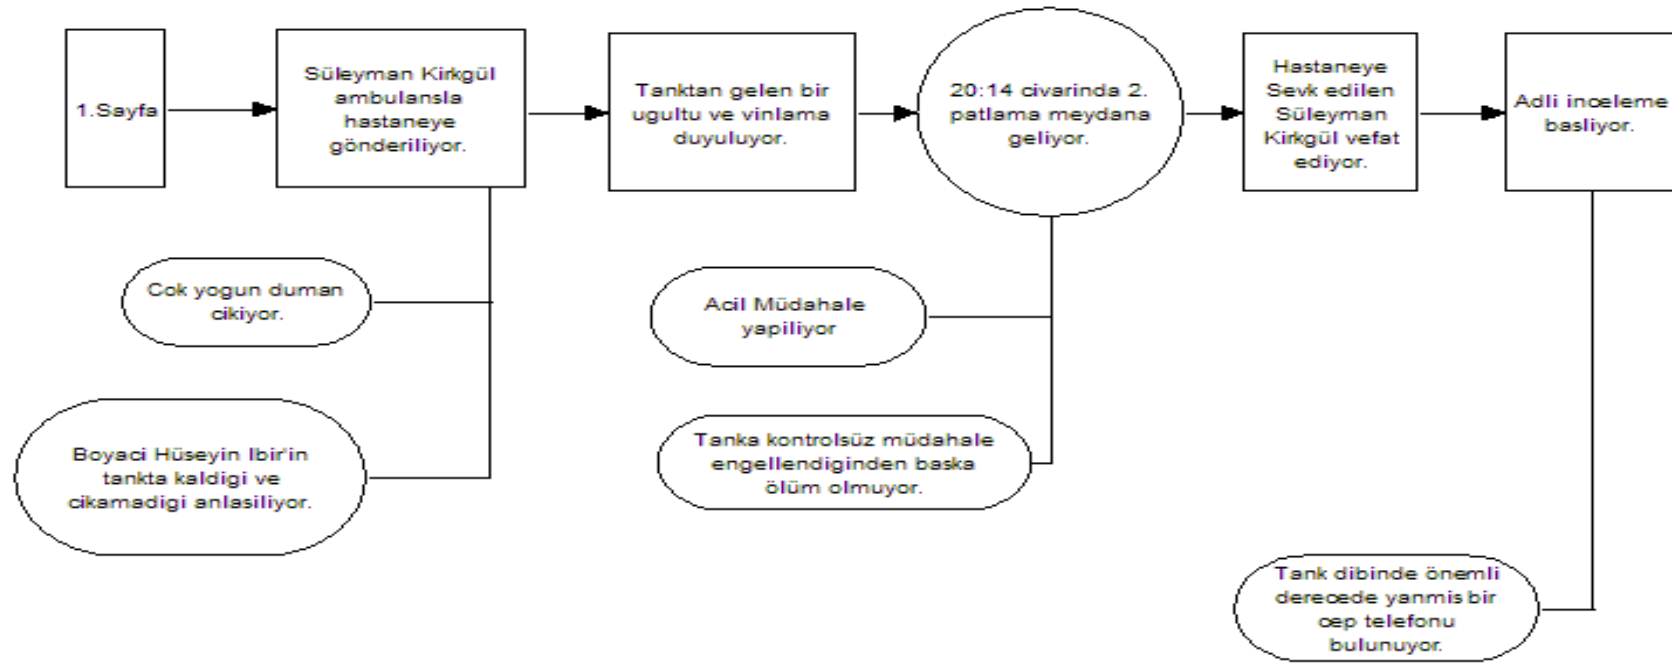
Ekteki akış diagramı Kök Neden yöntemi kullanılarak hazırlanmıştır. Akış diagramında kullanılan şekillerin açıklamaları aşağıda sunulmuştur.

Kök neden (Temel neden) olarak görülen unsurların sağ üst köşesine küçük siyah üçgen ile CF (Causal Factor) işareti konulmuştur.

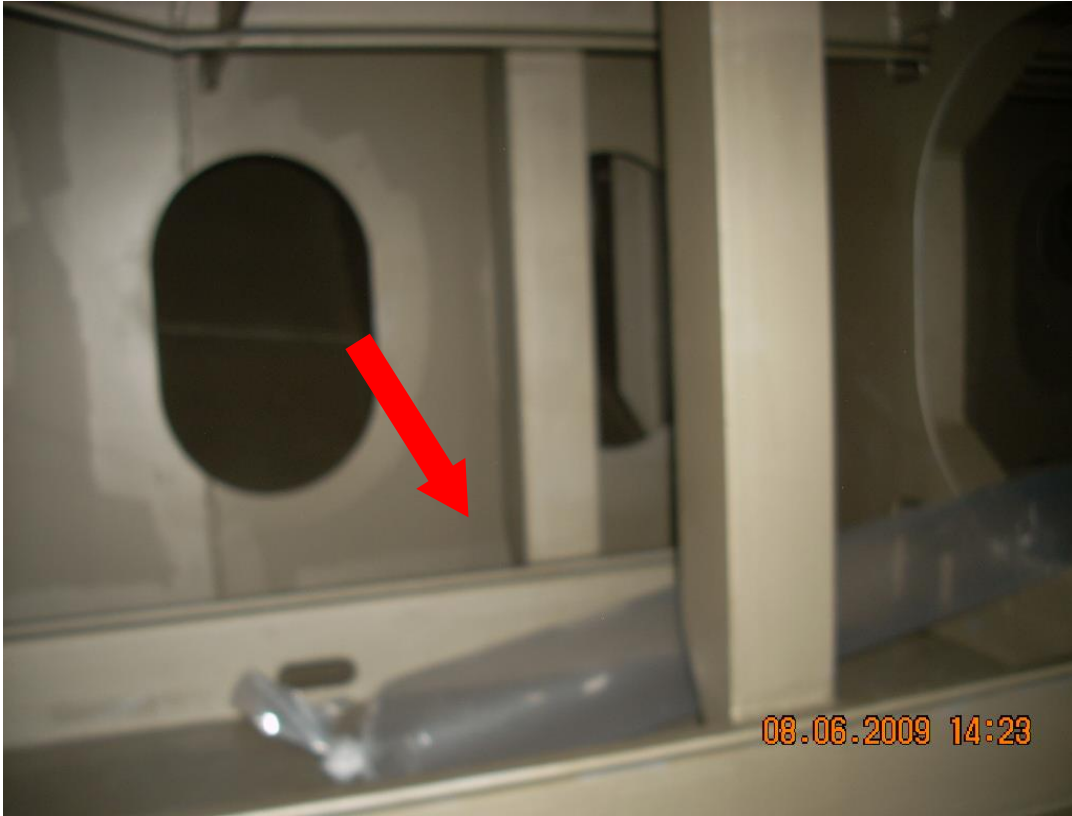
1. Taze hava hortumları uygun yerlere ulaşmıyor.
  - Hava girişinin yeterli olması ve kör noktalara ulaşması, olası gaz sıkışma ve birikimlerini önlemek açısından çok önemlidir. Bu olayda hortumcunun bulunduğu yer ve kaza sonrası ifadeleri nedeniyle olaydan önce yerleştirilen ve tank dibine kadar inen hortumların boya uygulaması sırasında yeteri kadar sık ve uygun yer değiştirilmediği boyacı Hüseyin İbir'in bu önemli işi ihmal etmiş olabileceği kanaati doğmaktadır.

*Boyamadan önce tankın içinden görüntü. Çift dip dibinde ucu bağlı vaziyette taze hava hortumu görülüyor*

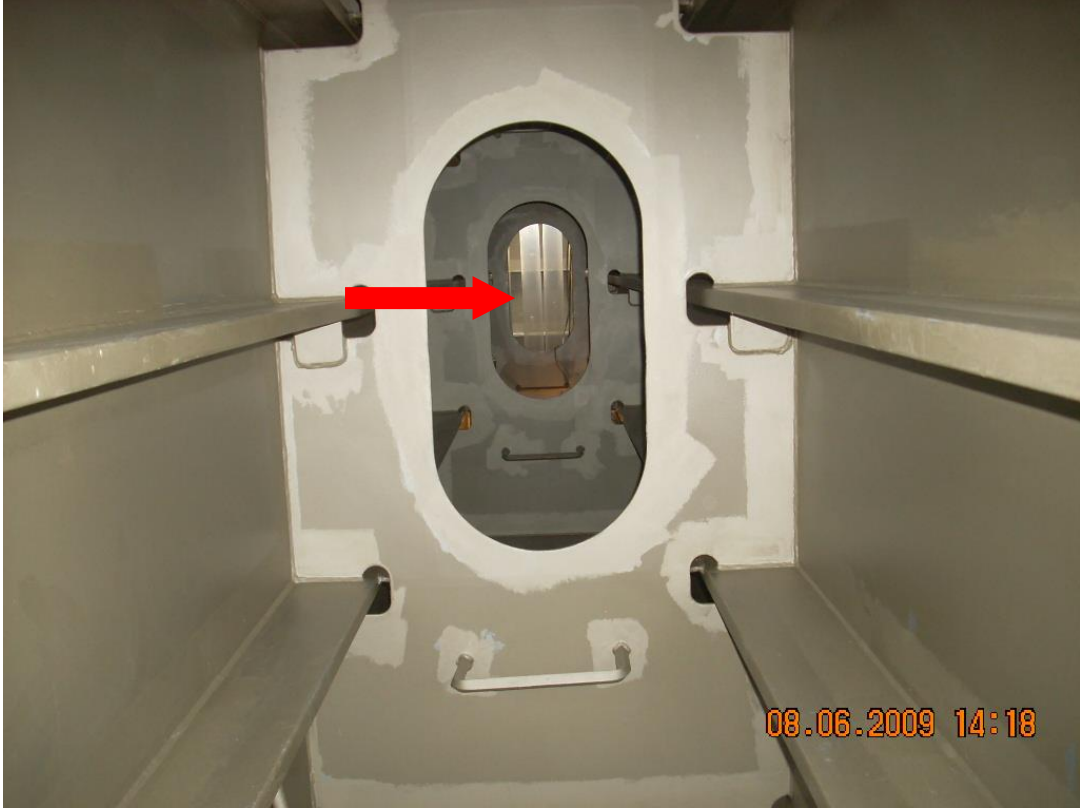
*Boyamadan önce tankın içinden görüntü. Tankın ana hacminde baş taraf menholünden iki adet taze hava basma hortumu görülüyor*

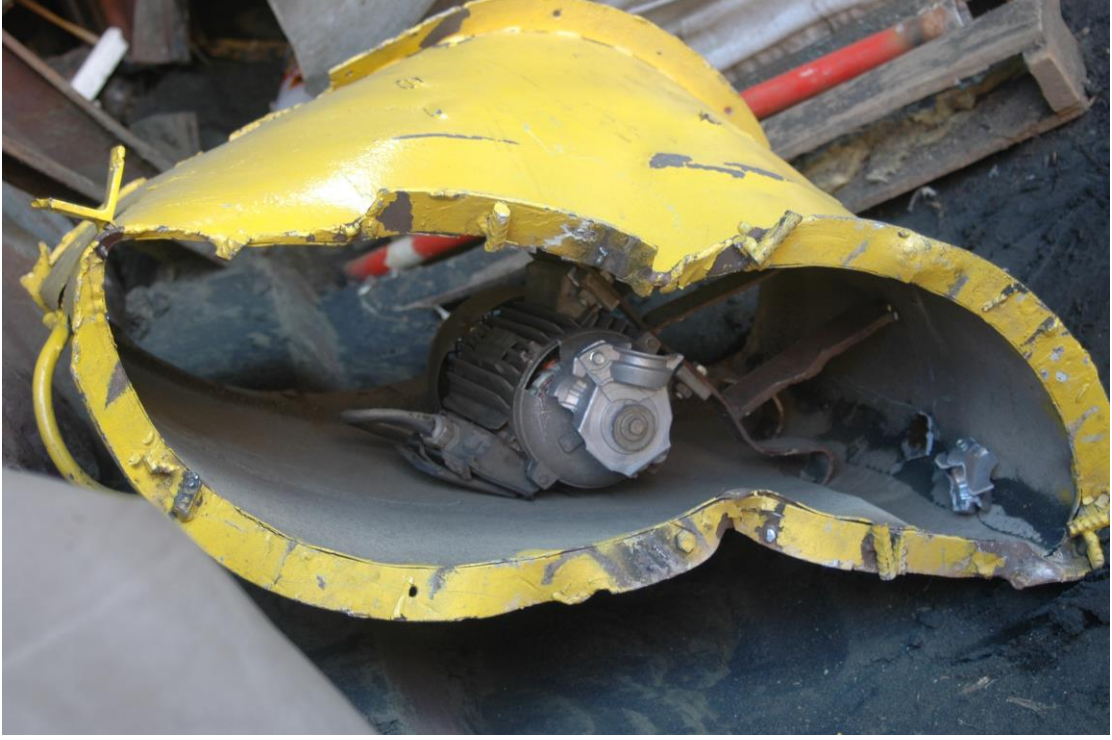
yerinden fırlayarak 20 metre kadar uzağa düştüğü öğrenilmiştir. Fan üzerinde yapılan incelemede fanın IP 55 koruma faktörlü olduğu ex-proof (alevsızdırmaz) özellikte olmamakla birlikte üzerinde herhangi bir elektrik kontağı izine rastlanmamış, ısınma veya yanmaya bağlı hasar olmadığı görülmüş ve patlamanın kaynağı olmadığı sonucuna varılmıştır.

- 8.000 m<sup>3</sup>/h hava emişi yapan bir adet fan devrede. Ancak fanın menhol üzerine konuşu ve arada bir davlumbaz bulunmayışı yerleştirmeyi verimsiz kılmaktadır. Fanın gücü yeterli gözükse de menholün üzerine yerleştirilme şekli tam verim alınmasını engellemektedir. Fanların uygun çaplı plastik bir hortumla izoleli olarak kapağa bağlanması ve patlamaya karşı dayanıklı tipte motorlu ve kıvılcım yapmayan tipte olmaları gerekmektedir. Fanın emişte çalışıyor olması ve motorun dış tarafta olması ve ayrıca fan üzerinde yapılan inceleme bu olayda kıvılcım kaynağının fan olmadığını göstermektedir.

*Parçalanmış olan fanın görüntüsü; kararma yanma belirtisi yok, havaya uçmanın etkisi ile parçalanmış.*

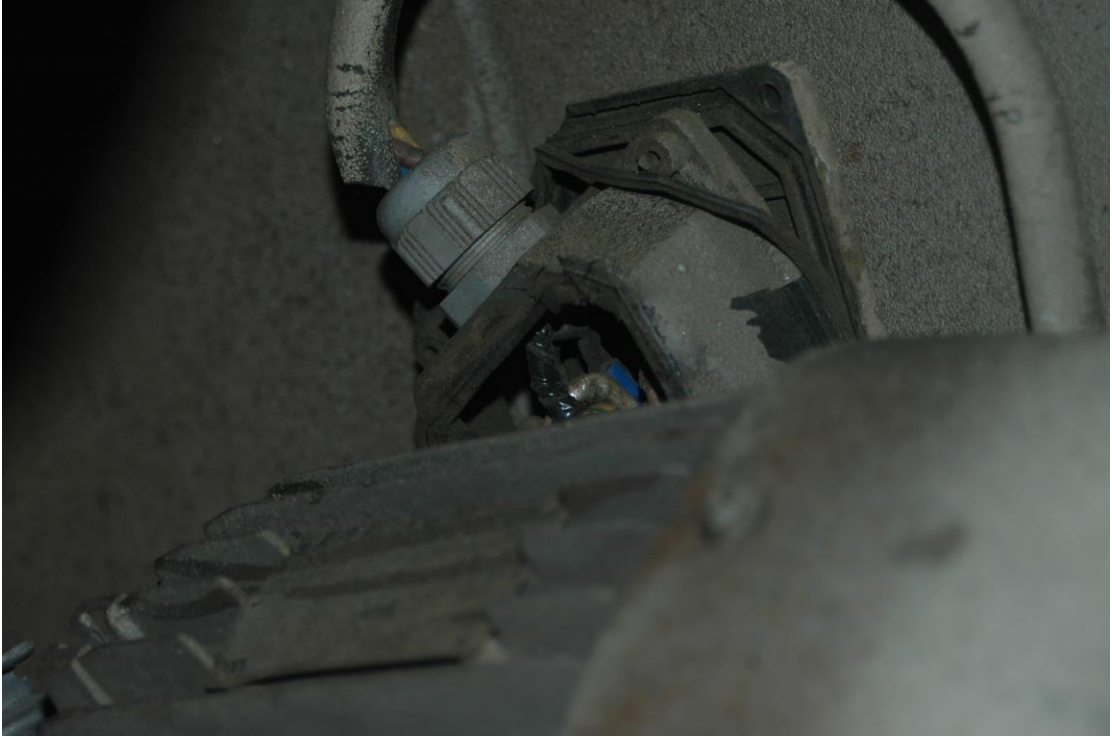
*Parçalanmış olan fanın elektrik bağlantı kutusu; kararma yanma belirtisi yok, havaya uçmanın etkisi ile parçalanmış, elektrik kontağı yok.*

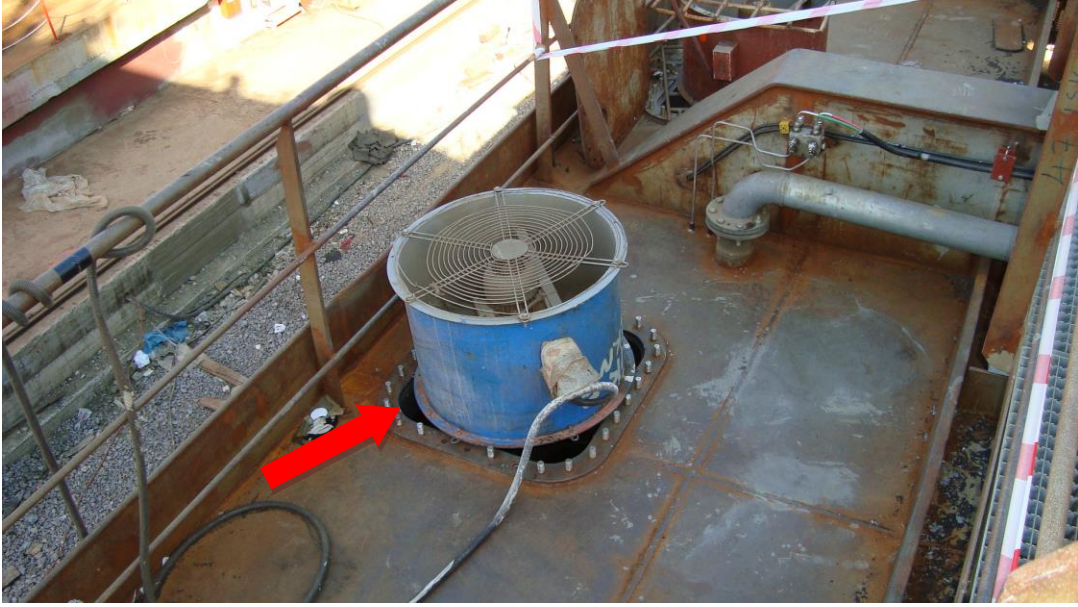
*Olaydan sonra aynı tank üzerinde havalandırma amaçlı benzer uygulama;  
Fanın kenarlarındaki açık alanlar kapasite kaybına neden olmaktadır*

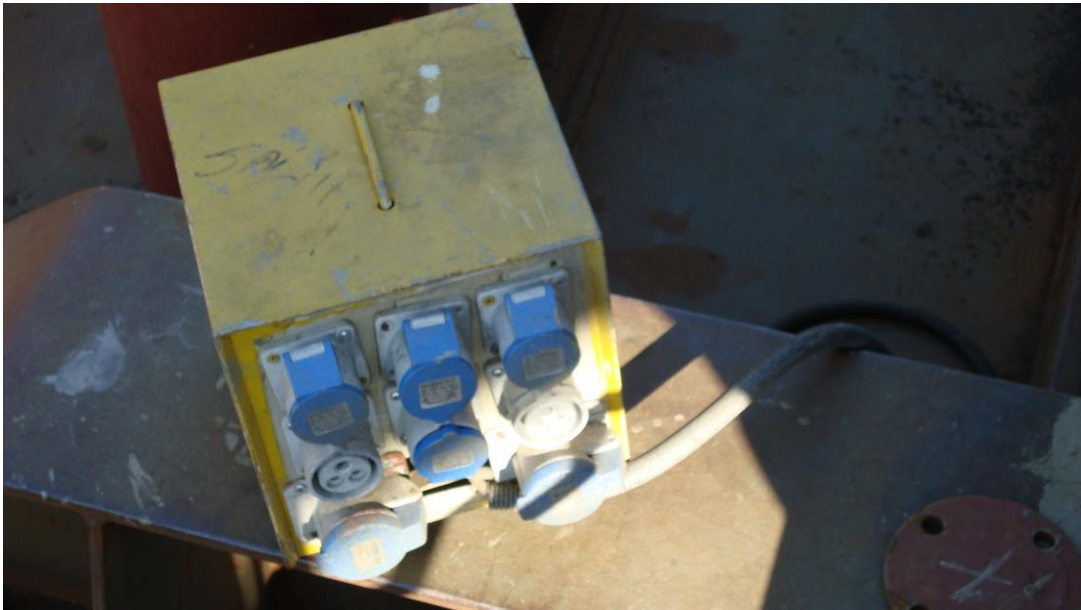
3. Tank içi aydınlatmada patlamaya karşı dayanıklı tip olmayan 24V, AC seyyar aydınlatma kullanılmakta.
- Tank içi aydınlatmada alternatif akım yerine mutlaka doğru akım kullanılmalı ve kullanılan ekipman alev-sızdırmaz (ex-proof) tipte olmalıdır.

*Tersanede kullanılan 24 V AC aydınlatma trafoları*

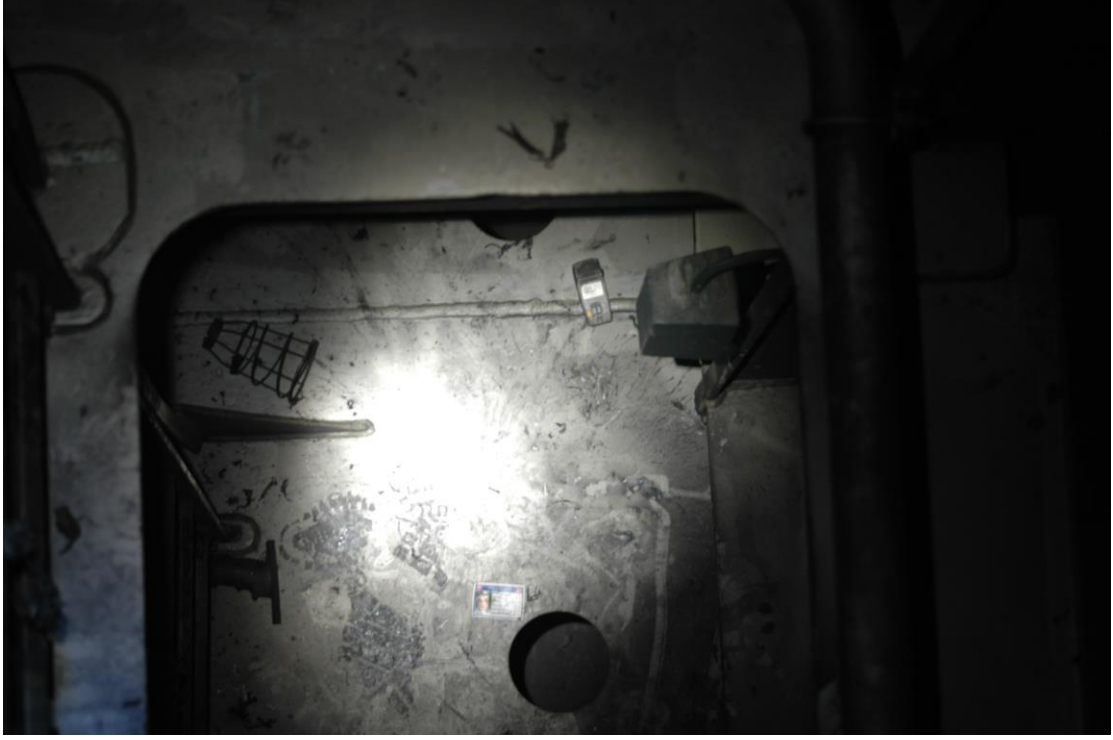
- Tank içine kıvılcım oluşturabilecek ekipmanla girilmemesi gerekmektedir. Cep telefonları oluşturdukları manyetik alanın yanısıra; kapalı bile olsalar, kıvılcım oluşturabilen pilli-elektrikli aksamaya sahiptirler. Bu nedenle tank içine sokulmaları son derece sakıncalıdır.

*Söz konusu cep telefonunun kullanım kılavuzunda özellikle patlama riskli yerlere (broşürde gemi ambar ve çift dipleri özellikle belirtilmekte) sokulmaması söylenmektedir.*

*Tankın çift dibinde görülen yanmış cep telefonu ve bir adet sürücü belgesi*

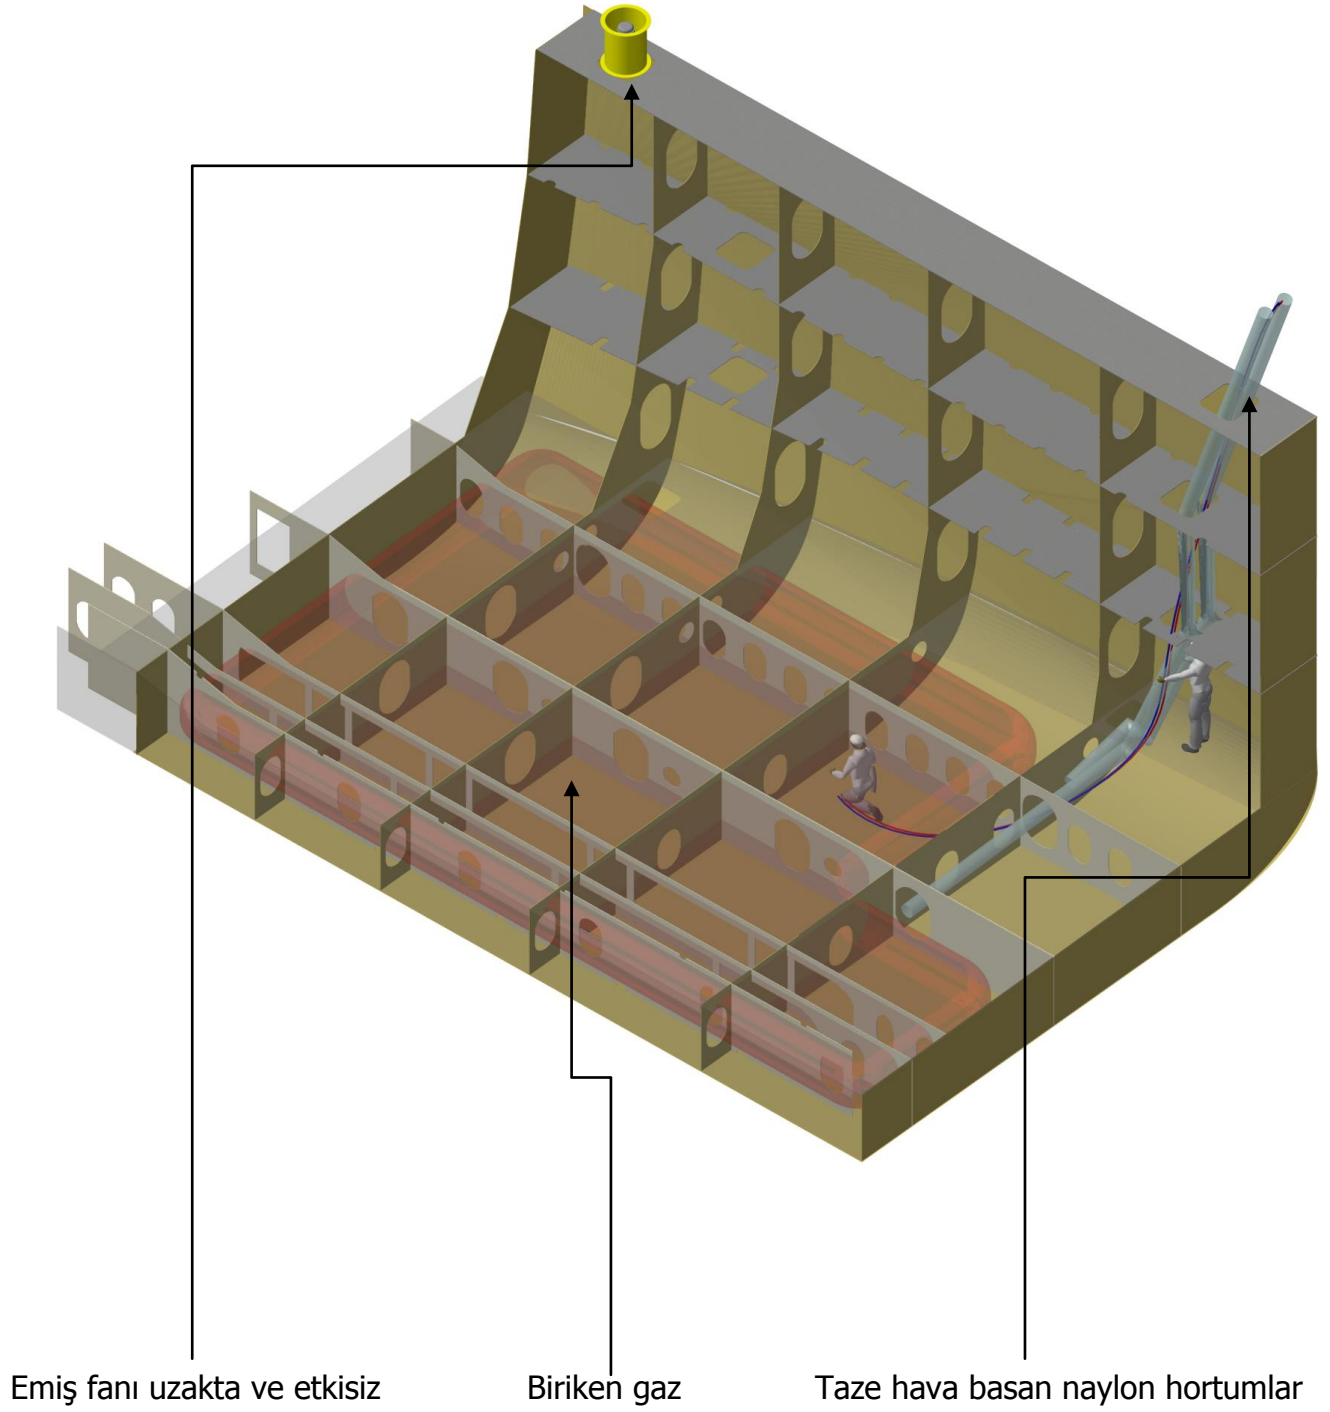
- Tankın şekline uygun olarak yapılmayan havalandırma neticesinde tankın çift dip kısmında gaz birikmesi olmuştur.
- Uygulamayı yapan işçiler hem gaz birikmesini fark etmemiş hem de taze hava basış hortumunu uygun konuma yerleştirmeyerek LEL düzeyinin kabul sınırlarının çok üzerine çıkmasına neden olmuşlardır.

- Patlayıcı gaz ile dolan çift dip aşağıdaki gerekçelerden biri ile meydana gelen bir kıvılcım ile patlamıştır
- Kıvılcım kaynağı ile ilgili en önemsizden önemliye doğru olmak üzere dört olasılık vardır

Kazanın olduğu tanktaki durum. Taze hava hortumları ile emiş fanının durumu ve patlamaya neden olan gaz birikmesinin yer ve şekli.
