# **FREE-FALL FİLİKA SERBEST DÜŞME TESTİ KAZA İNCELEME RAPORU**

**TÜRK MÜHENDİS VE MİMAR ODALARI BİRLİĞİ  
GEMİ MÜHENDİSLERİ ODASI**

**20 Ağustos 2008**

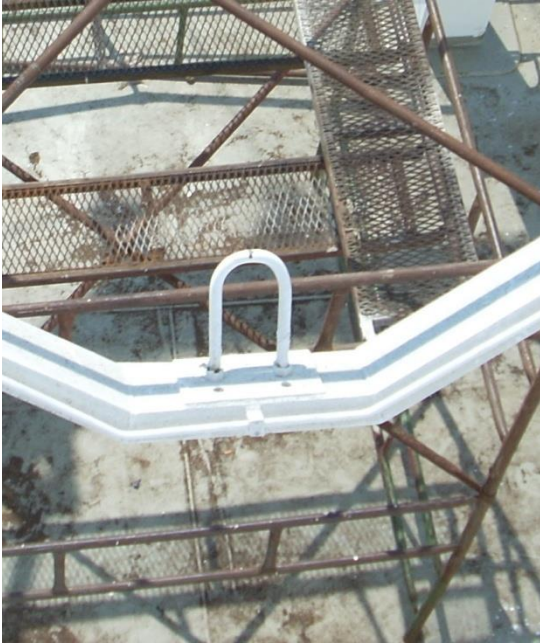
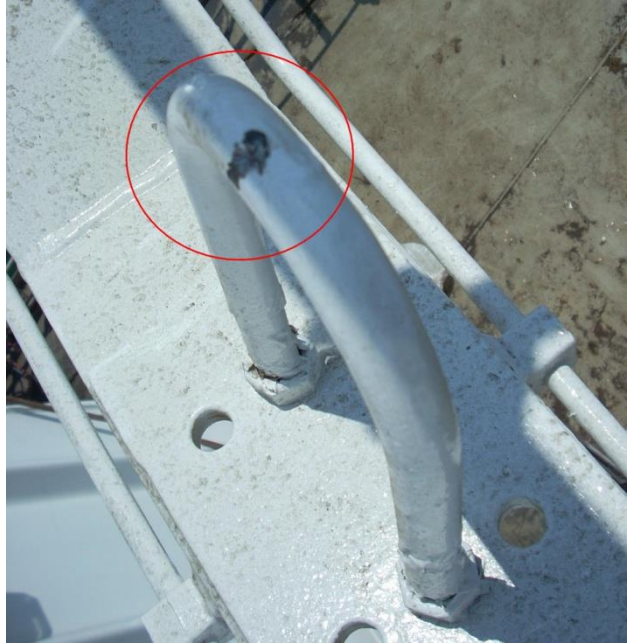
Hareketin başlamasından çok kısa bir süre sonra, filikanın kış tarafındaki kord nozullu dümen topuğu bağlantısı, filika matafora ayaklarını birbirine bağlayan V travers üzerindeki deniz bağı kelepçesine çarparak kelepçenin eğilmesine ve topuğun hasarlanmasına neden olmuş ve filikanın kış tarafı, çarpmanın etkisiyle yükselerek kelepçenin üzerinden geçmiştir.

Filika mataforasındaki kord nozullu dümen topuğunun çarpmasıyla hasarlanan deniz bağı kelepçesi

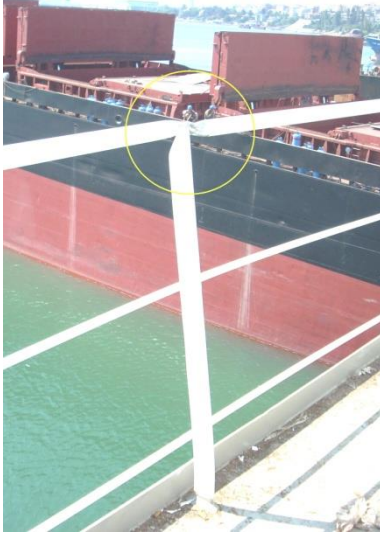
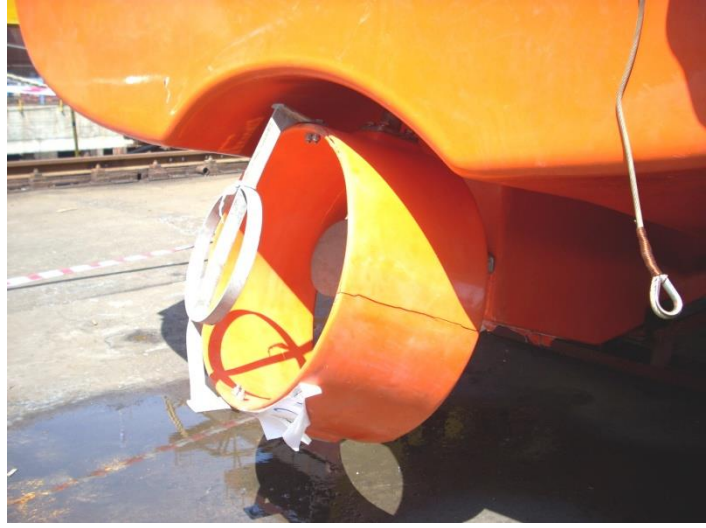
Filikanın baş tarafı matafora rampasını geçip filika kord nozullu dümen topuğu bağlantısı gemi vardavelasının hizasına geldiğinde, topuk vardavela punteline çok yakın bir bölgeden vardavela tutamağına çarpmış ve bu çarpma filikanın düşme açısını değiştirmiştir.

Çarpma neticesinde geminin vardavelasında ve filika kord nozulunda oluşan hasarlar

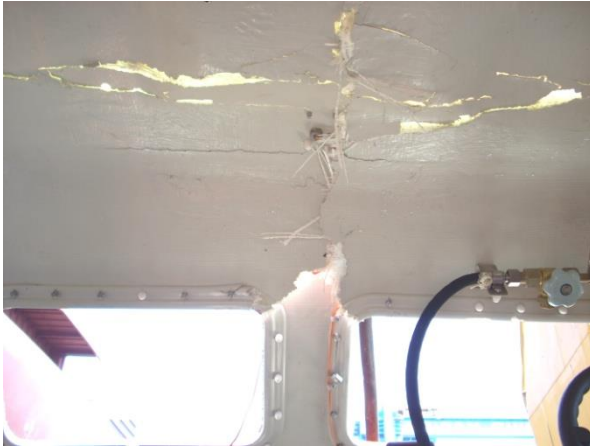
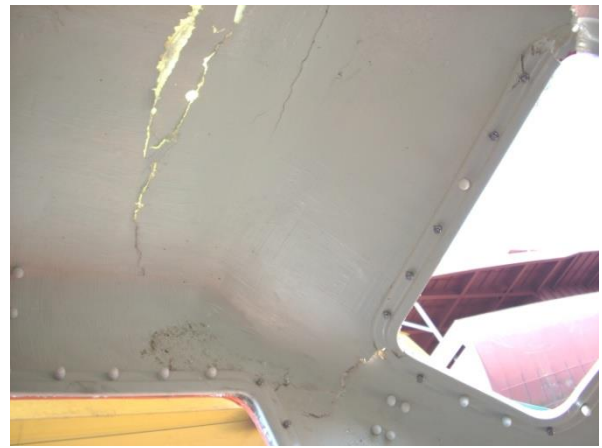
Normal koşullarda yatayla  $35^{\circ}$  -  $40^{\circ}$  arasında bir açıyla düşmesi ve karinasının baş tarafından suya girmesi beklenen filika, vurmanın etkisi ile önce su yüzeyine dik pozisyona gelmiş, hareketin devamında dönmeye devam ederek, su ile 120 derece açı yapacak şekilde suya çarpmıştır. Bu çarpmanın etkisi ile sert biçimde dönen filikanın kış bölümünde yer alan kumanda mahallinin tavanının denize çarpması ile filikanın bu bölümünde kırık ve yırtıklar oluşmuş ve aynı zamanda filika ön ve iskele yan camı ile giriş kapısı camı dağılmıştır.

Oluşan kırık ve yırtıklar ile dağılan camlar nedeniyle açılan boşluklardan giren deniz suyu sonucunda filika yan yatmış ve her koşulda kendisini düzeltmesi gerektiği halde bu pozisyonda yüzer halde kalmıştır.

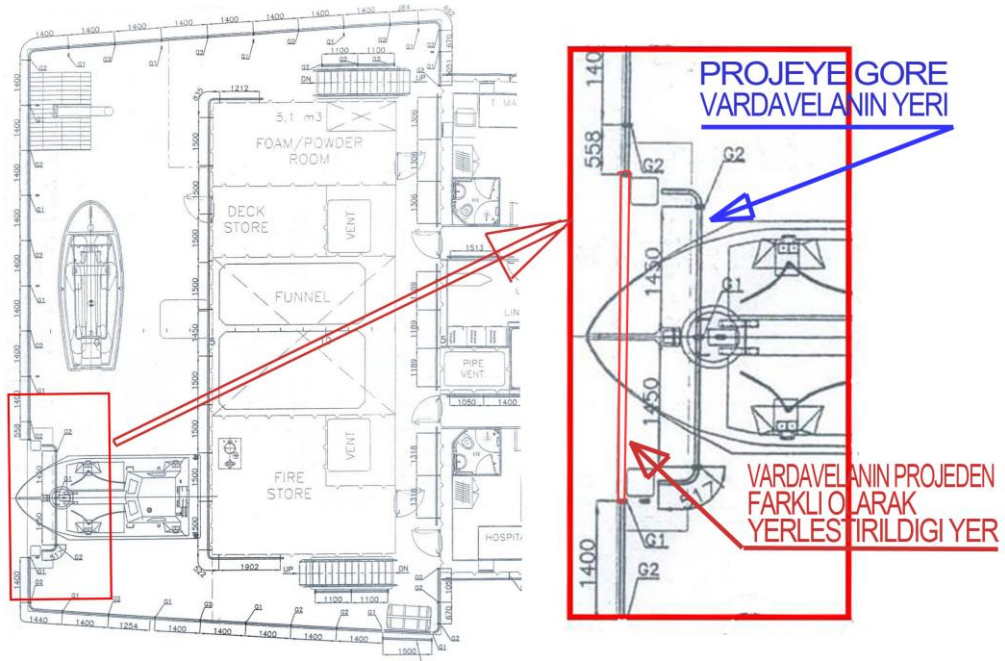
10 Temmuz 2007 tarihinde geminin klas kuruluşu olan BUREAU VERITAS–Fransız Loydu tarafından onaylanmış olan NV428-501100 no.lu “Filika İndirme ve Binme Arajman Planı”nda kış kasara güverteyi çevreleyen vardavela (korkuluk)nın, filika mataforası hizasında, 900mm kadar gemi baş tarafına doğru içe alınmış şekilde düzenlenmiş olduğu görülmektedir. Söz konusu planda; vardavela bu bölgede, filika mataforası kış taraf dikmeleri (ayakları) dışarıda kalacak şekilde yerleştirilmiştir.

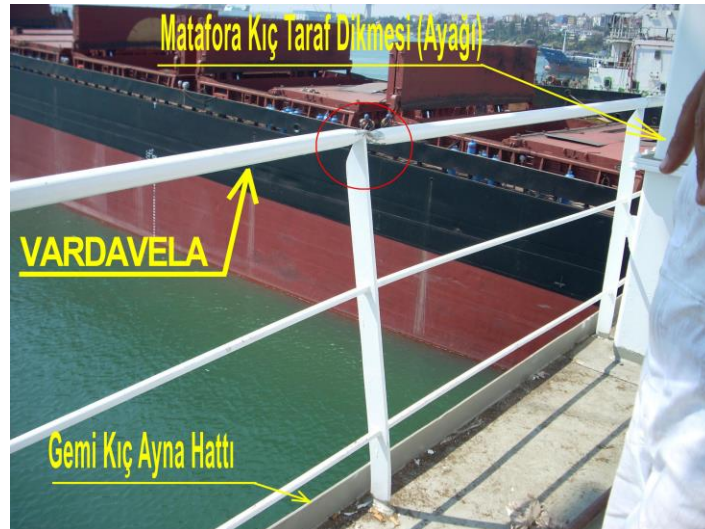
Gemideki uygulamada ise vardavela filika mataforası hizasında içeriye döndürülmeden kış ayna üst hattı hizasında aynen devam ettirilmiş; matafora kış taraf dikmeleri (ayakları) içeride bırakılmıştır. Diğer bir deyişle vardavela o bölgede, plandaki yerine nazaran yaklaşık 900 mm kadar kışa yerleştirilmiştir.

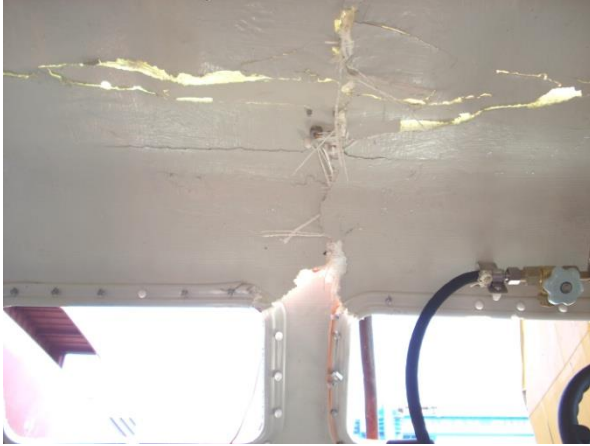
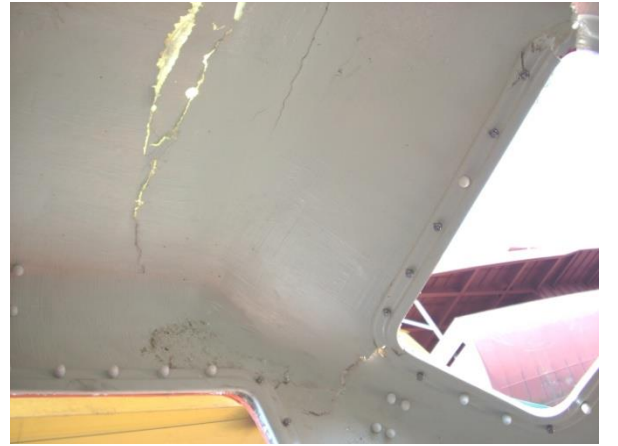
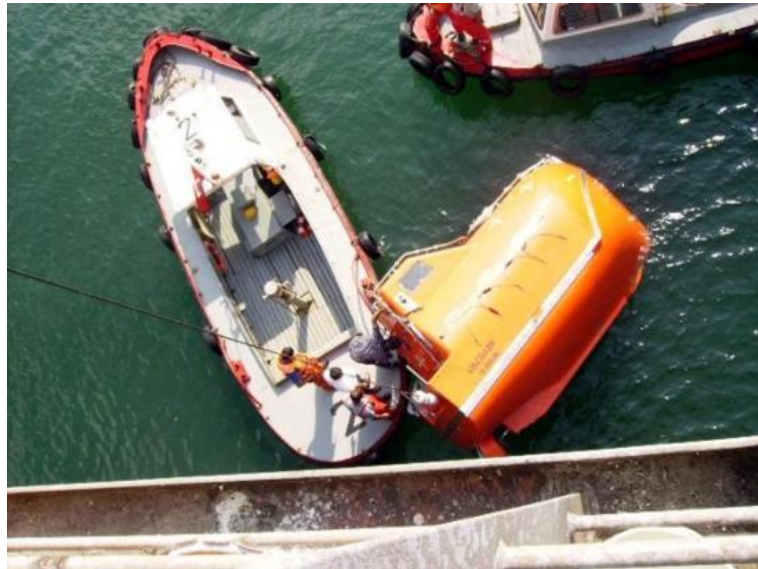
- Filikanın kış bölümünde yer alan kumanda mahallinin tavanında kırık ve yırtıkların oluşmuş ve ciddi yapısal hasar oluşmuş olduğu aynı zamanda filika ön camları ile iskele yan camı ve giriş kapısı camının kırılmış olduğu;
- Açılan boşluklardan giren deniz suyu sonucunda filikanın yan yatmış ve bu pozisyonda yüzer halde kalmış olduğu

16 m. düşme yüksekliğine göre kuralların gerektirdiği prototip test ve kontrollerinden geçmiş olan bir filikada, yaklaşık 11 m.lik düşme testi sonucunda bu büyüklükteki bir hasarın oluşmuş olması; filika malzemelerinin ve yapısının incelenmesinden başlayarak, konunun daha derin araştırılması gereğini ortaya koymaktadır.
