# **FREE-FALL FİLİKA SERBEST DÜŞME TESTİ KAZA İNCELEME RAPORU**

**TÜRK MÜHENDİS VE MİMAR ODALARI BİRLİĞİ  
GEMİ MÜHENDİSLERİ ODASI**

**20 Ağustos 2008**

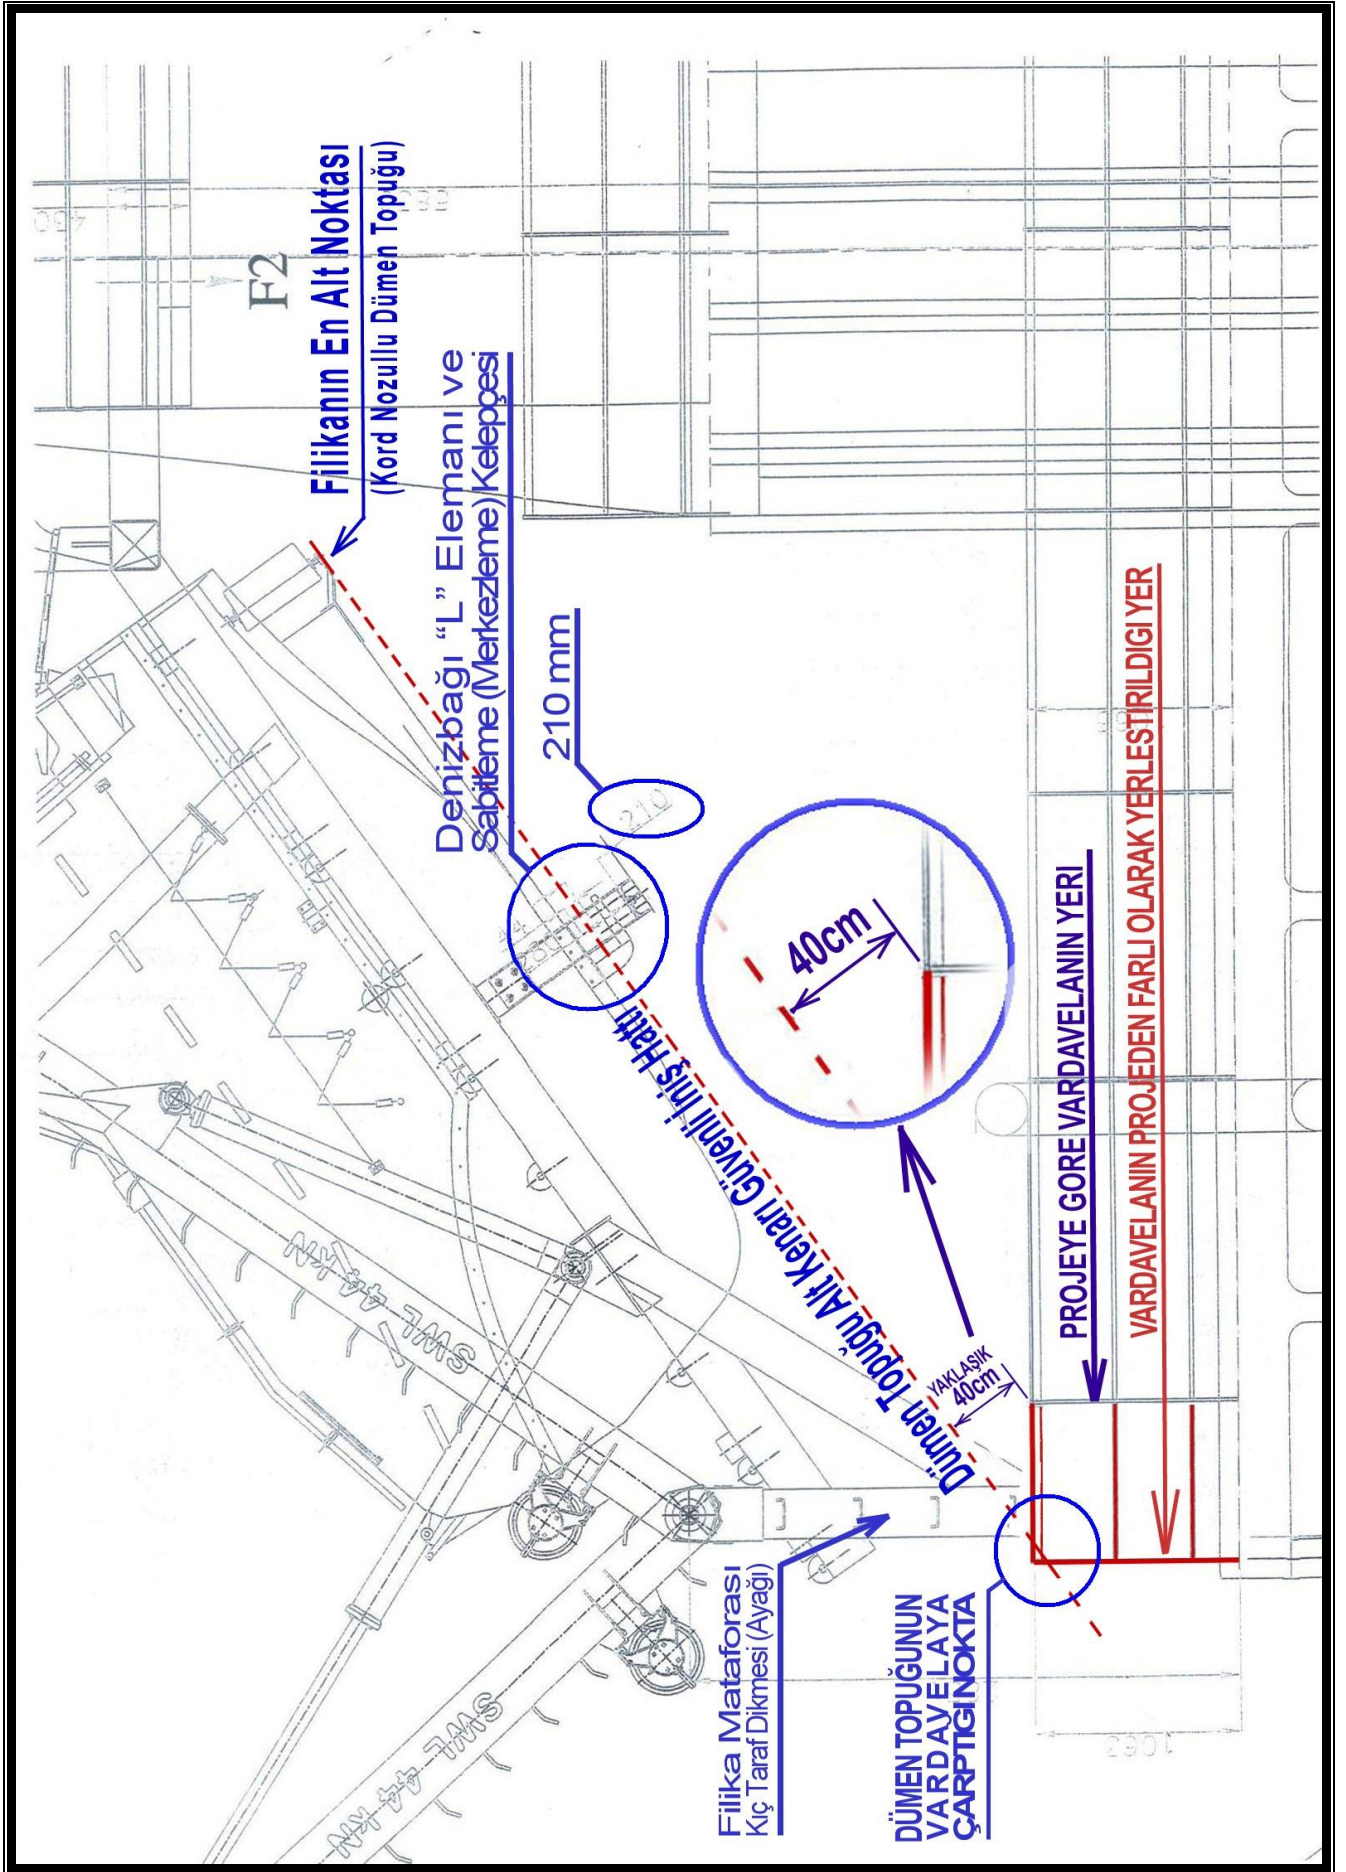
Onaylı plandan farklı olarak yapılan bu uygulamaların plana iřlenmesi ve filikanın en alt ucunun inme (kayma) hattının matafora rayına paralel olarak  izilerek kontrol edilmesi halinde; filika deniz bağı kanca elemanının ve kord nozullu d men topuğunun plandan farklı olarak yaklaşık 900 mm kı  tarafa yerleřtirilmiř olan vardavelaya; topuğun yine aynı řekilde plana nazaran yaklaşık 70 mm yukarıda olan sabitleme (merkezleme) kelep esine  arpacağı a ık řekilde g r lmektedir.

Bu durumda, gemi ve mataforada yapılan imalat ve montajların, onaylı "Filika İndirme ve Binme Arajman Planı"na g re testten  nce titizlikle kontrol edilerek; plana g re farklılıkların tespit edilememiř ve irdelenmemiř olması, kazanın temel nedeni olarak ortaya  ıkmaktadır. Yaralanma ve  l mlere yol a an ise kurallara g re yeterli mukavemete sahip olması gereken can filikasının s z konusu d ř řte ağır hasar g rm ř olmasıdır.
